Illustreret tilstandsrapport for

Havebyen 32,
4900 Nakskov

Dato for besigtigelse: 07-01-2026

Bygning	Anvendelse	Opført
Litra A	Beboelse	1968

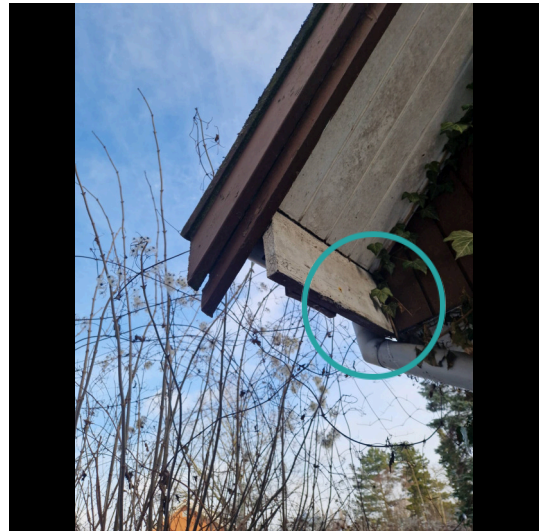
**Tag****SKADE:**

Udvendigt træværk ved og omkring tag har påbegyndende nedbrudt træ. Forholdet er konstateret i stern, vindskeder, underbrædder og dækbrædder

RISIKO:

Det vurderes, at skaden kan udvikle sig på længere sigt.

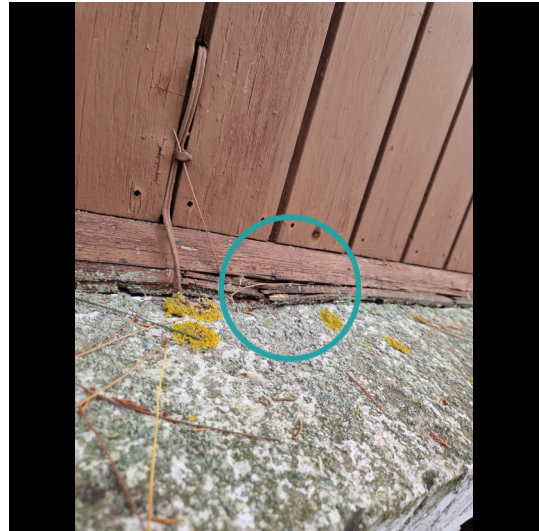
Tag

SKADE:

Udvendigt træværk ved og omkring tag har nedbrudt træ. Forholdet er konstateret i liste på gavl mod vest, mod øst mangler der lister

RISIKO:

Forholdet kan fortsat udvikle sig, og der er nærliggende risiko for skader på andre bygningsdele.

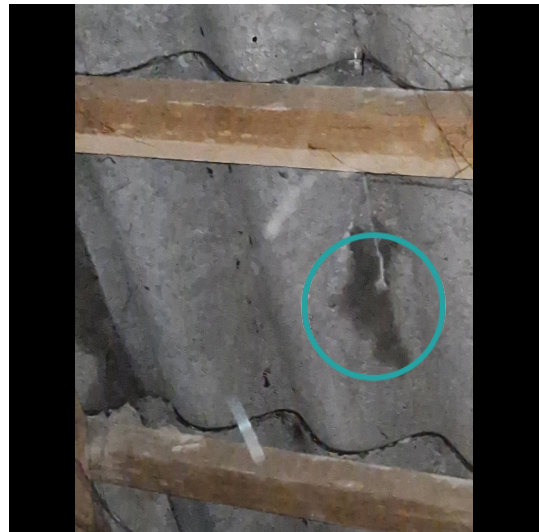
Tag

SKADE:

Tagpladerne har revner enkelte steder, det ses f.eks. fra tagrum

RISIKO:

Forholdet kan fortsat udvikle sig, og der er nærliggende risiko for skader på andre bygningsdele.

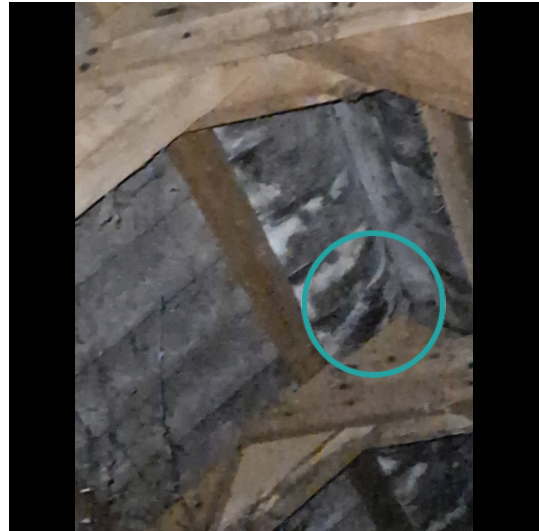
**Tag****SKADE:**

Tætninger ved rygning er mangelfulde

RISIKO:

Det giver risiko for vandindtrængen ved blæst, nedbør og fygese.

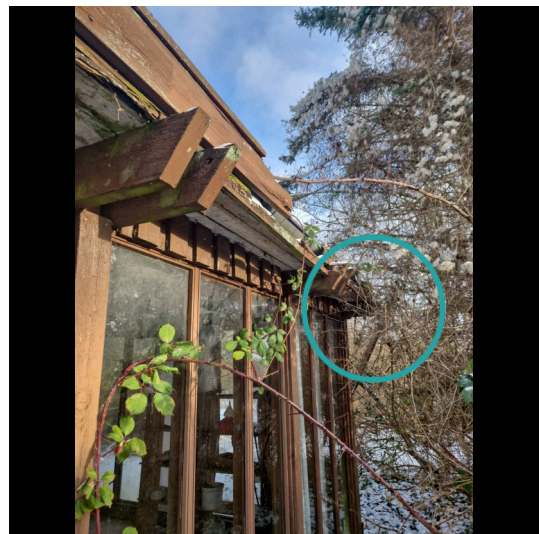
**Tag****SKADE:**

Udvendigt træværk på udestue ved og omkring tag har nedbrudt træ.

RISIKO:

Det vurderes, at skaden kan udvikle sig på kortere sigt.

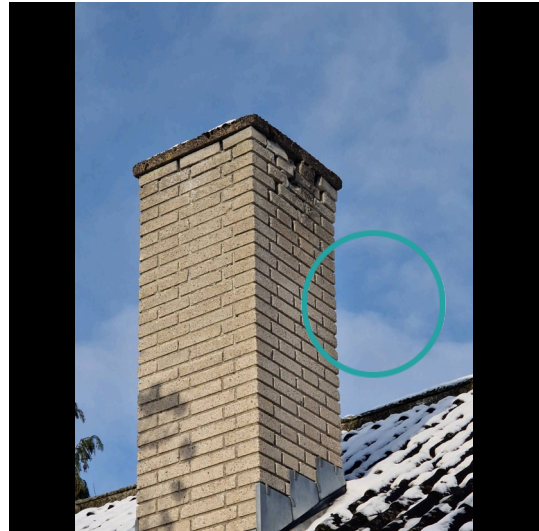
**Tag****SKADE:**

Skorsten fremstår med løse og defekte fuger, og der er revnede/løse/frostsprængte sten

RISIKO:

Forholdet er så markant, at der er risiko for, at skorstenen styrter ned ved stærk blæst eller storm.

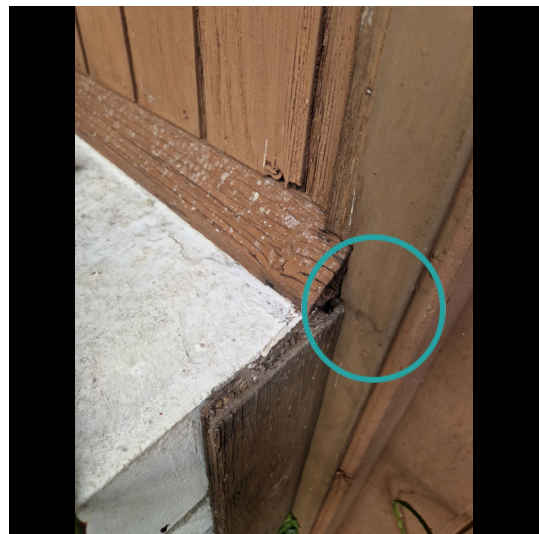
**Ydervægge****SKADE:**

Træbeklædningen er med nedbrydning og hul ved bryggersdør

RISIKO:

Det vurderes, at skaden kan udvikle sig på længere sigt.

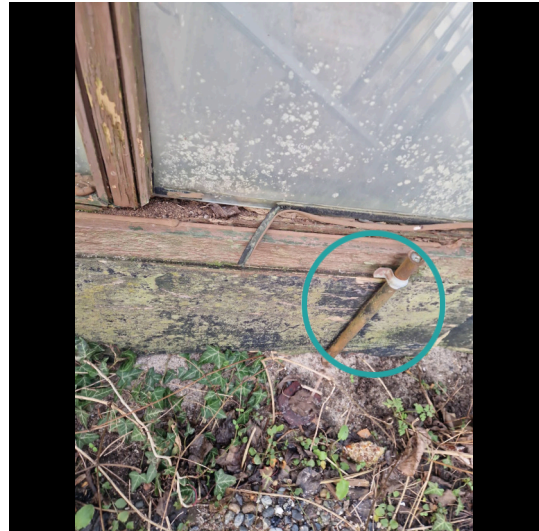
**Døre/vinduer/porte****SKADE:**

Der er nedbrydning i vinduerne enkelte steder, mest på udestue

RISIKO:

Der er risiko for, at træet nedbrydes yderligere.

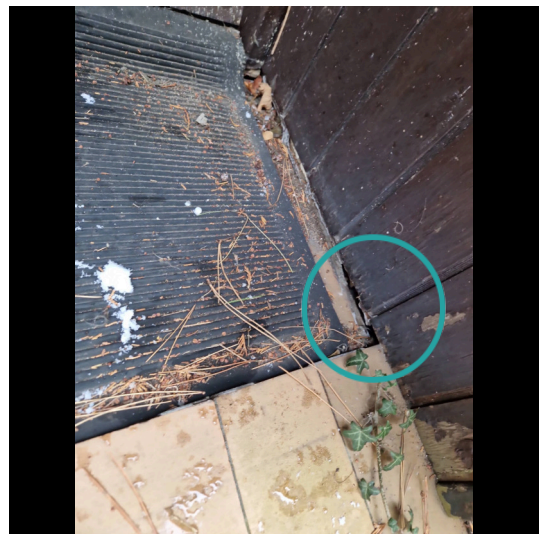
**Fundament/sokkel****SKADE:**

Trappetrinet har sat sig, der kan løbe vand ind i konstruktionen

RISIKO:

Forholdet kan fortsat udvikle sig, og der er nærliggende risiko for skader på andre bygningsdele.

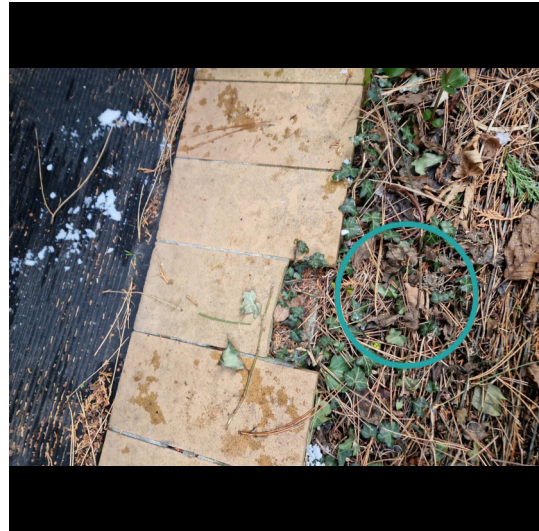
**Fundament/sokkel****SKADE:**

Klinker på trappe mod entre har begrænset/manglende vedhæftning

RISIKO:

Skaden kan udvikle sig over en længere årrække.

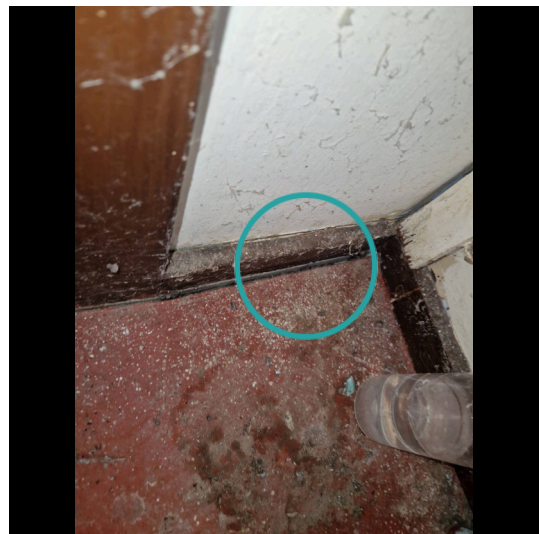
**Stueplan****SKADE:**

Der er revner mellem gulv og vægge, der er hul i gulvet under fj. Varmeunit

NOTE:

Omfanget er på nuværende tidspunkt så begrænset, at der ikke skønnes at være nogen risiko.

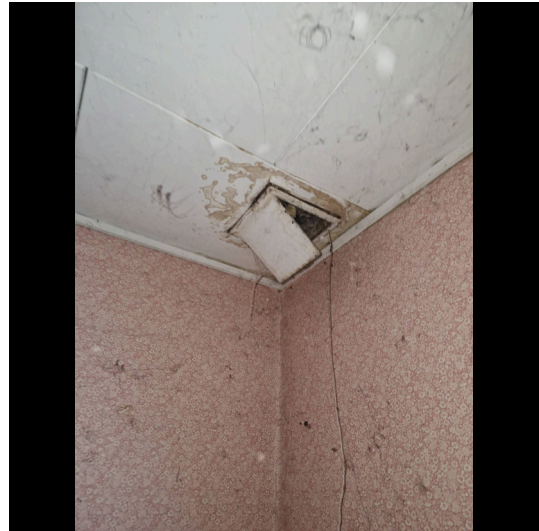
**Stueplan****SKADE:**

Der er fugtskjolder på loft omkring rumaftræk

RISIKO:

Skaden kan udvikle sig over en længere årrække.

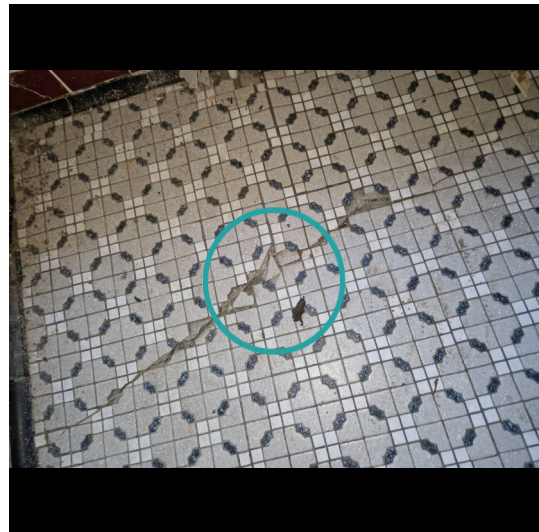
**Stueplan****SKADE:**

Der er gulvklinter og vægfliser med mangelfuld vedhæftning til underlaget, der er revner i terrændækket og i fuger. Der utætheder i gulv afløbet

RISIKO:

Der er tale om gulv og væg med direkte vandbelastning, hvorfor der er risiko for skader på de omkringliggende konstruktioner og installationer.

NOTE:

Badeværelset er meget ringe stand.

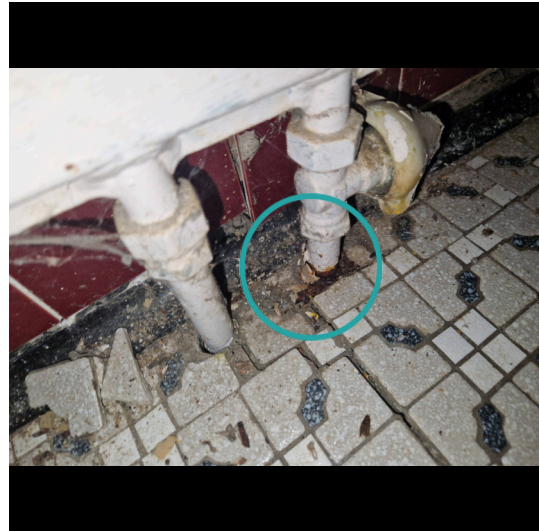
Stueplan

SKADE:

Varmerør er rustne og tærede ved gulv

RISIKO:

Der er tale om korrosion i en grad, som giver risiko for rørbrud/udsivning og dermed følgeskader på omkringliggende konstruktioner på kort sigt.

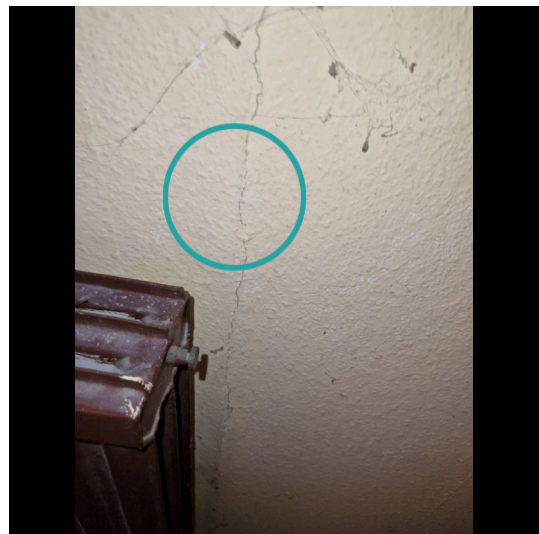
Stueplan

SKADE:

Indvendige vægge har revner i elementsamlinger

NOTE:

Det vurderes ikke, at skaden vil udvikle sig yderligere.

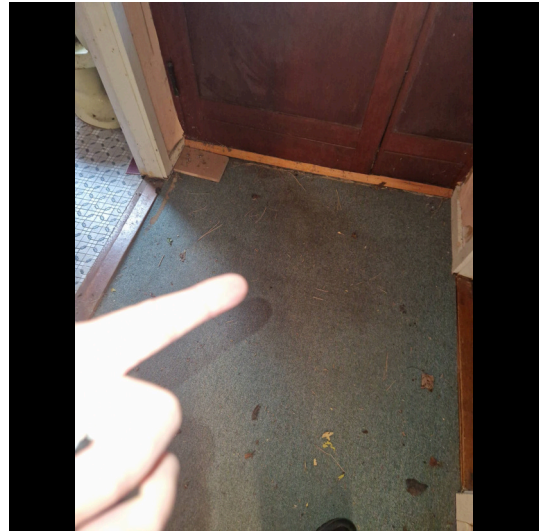
Stueplan

SKADE:

Gulvpladen/terrændæk har sat sig i området af badeværelset udvendig trappe og i entreen ved hoveddøren

NOTE:

Forholdet bør undersøges nærmere.

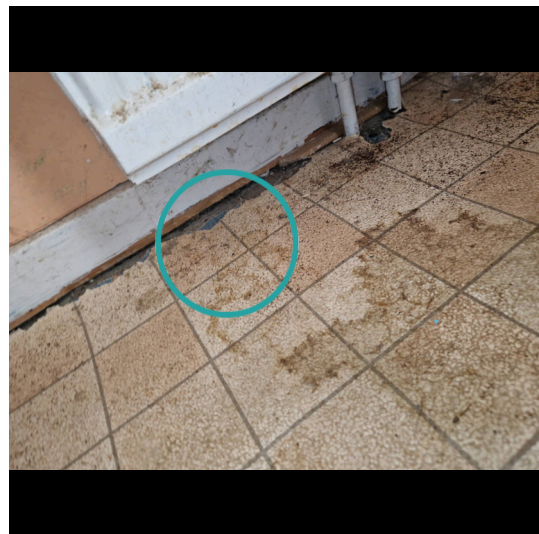
Stueplan

SKADE:

Gulvpladen/terrændæk har sat sig

NOTE:

Det vurderes ikke, at skaden vil udvikle sig yderligere.

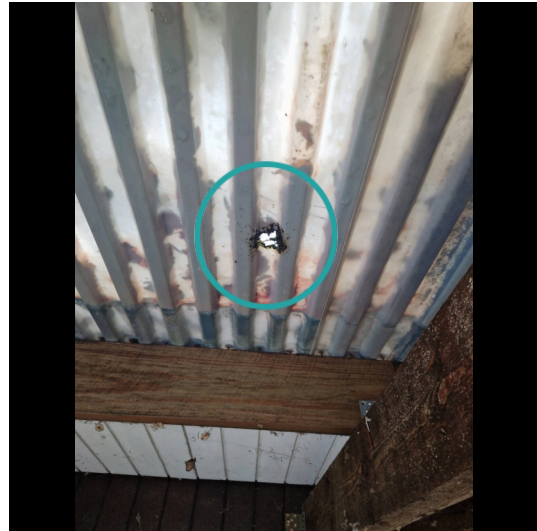
Stueplan

SKADE:

Taget er utæt

RISIKO:

Forholdet har medført skader på andre bygningsdele, f.eks. spær og gulv.

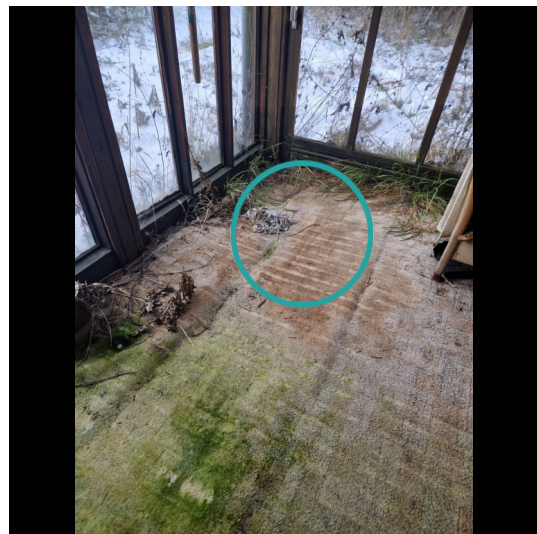
Stueplan

SKADE:

Gulvkonstruktionen har sat sig, det vurderes at være nedbrydninger i gang i gulvkonstruktionen

RISIKO:

Det vurderes, at skaden kan udvikle sig på kortere sigt.

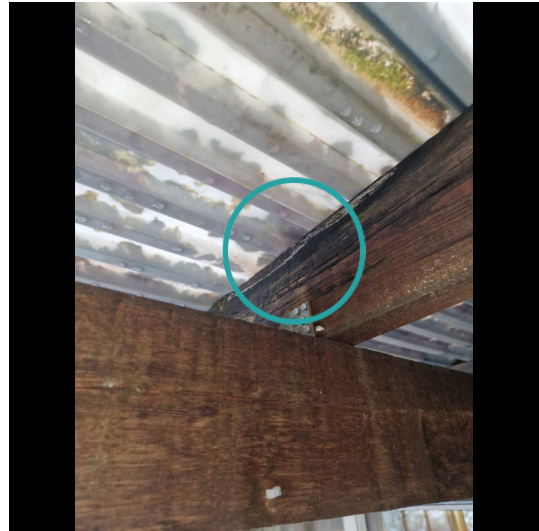
Stueplan

SKADE:

Der er konstateret nedbrydning/begyndende nedbrydning i spær flere steder

RISIKO:

Der vurderes at være nærliggende risiko for yderligere udvikling på kort sigt.

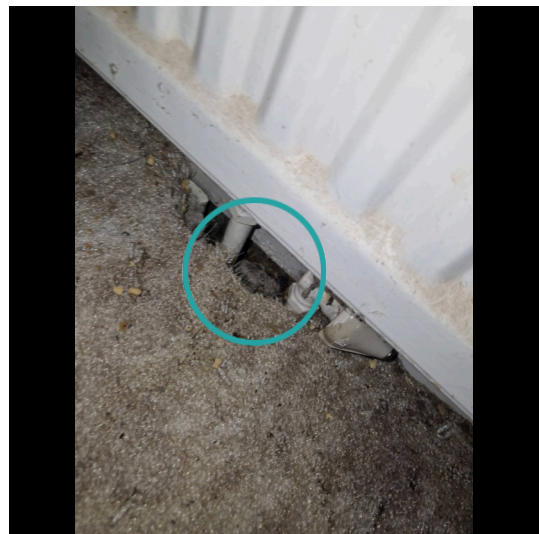
Stueplan

SKADE:

Der er huller i terrændækket flere steder mod ydervægge.

RISIKO:

Der er risiko for at skadedyr kan trænge ind og lave skade.
